**PRÉFET
DES PYRÉNÉES-
ATLANTIQUES**

DOSSIER DE PRESSE

Fermeture du sentier Littoral de la Corniche Basque

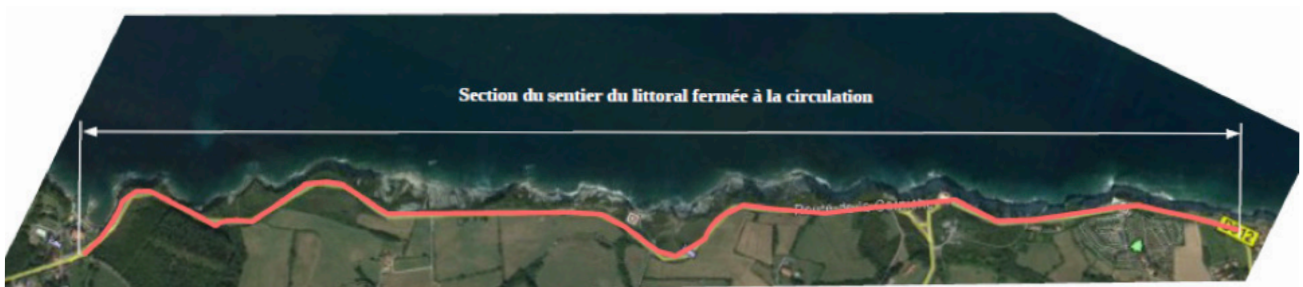
Le sentier du littoral est interdit à toute circulation piétonnière sur les communes de Ciboure, Hendaye et Urrugne. Il faut noter qu'une fermeture de tronçons successifs, selon les secteurs les plus critiques, aurait posé de graves problèmes d'exploitation, les piétons se reportant sur la route pour revenir sur le sentier, au péril de la sécurité de l'ensemble des usagers. L'arrêté est pris par le Préfet. Les dispositifs de fermeture seront sous responsabilité des communes et du Département.

Le croquis ci-dessous permet de visualiser la zone de fermeture.

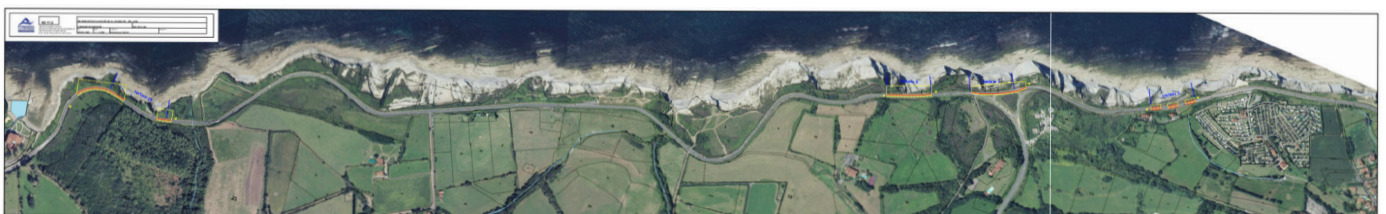
Au droit des zones les plus dangereuses, le conseil départemental, à la demande l'Etat a décidé de rétrécir la chaussée, voire de déporter l'axe de la chaussée, pour sécuriser la circulation routière.

Les graphiques ci-dessous présentent ces rétrécissements
