RELEVÉS POST-CRUE SUR LA NIVE APRES L'ÉVÉNEMENT DU 4 JUILLET 2014 SUR LES
COMMUNES D'ITXASSOU, CAMBO-LES-BAINS, LARRESSORE, HALSOU, JATXOU ET
USTARITZ

Repères de crue – Nive

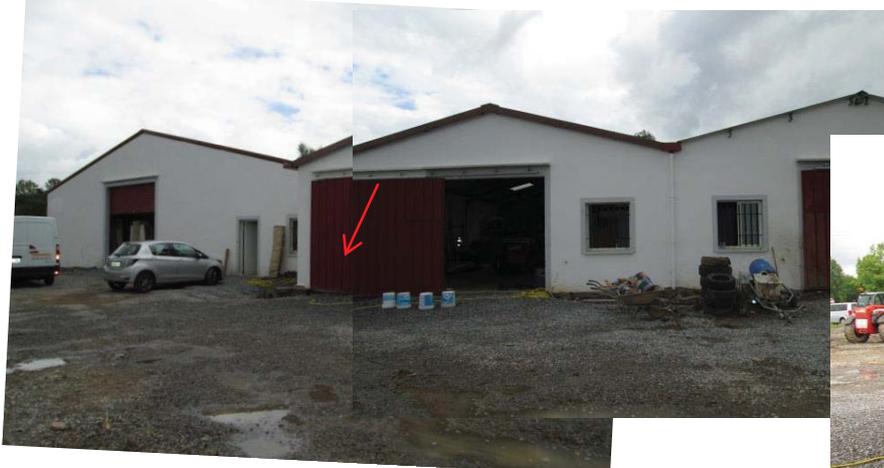
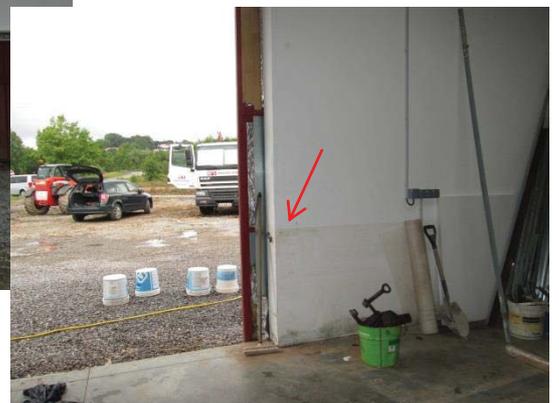
Numéro de repère : 34

Commentaire général : Mesure prise à l'intérieur du hangar du milieu

Détail repère : + 98 cm / TN (sol béton)

Cote (m NGF) : laisse 13,01 sol 12,03

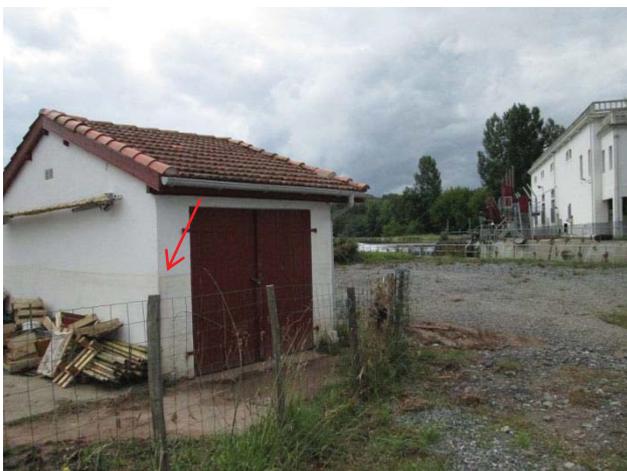
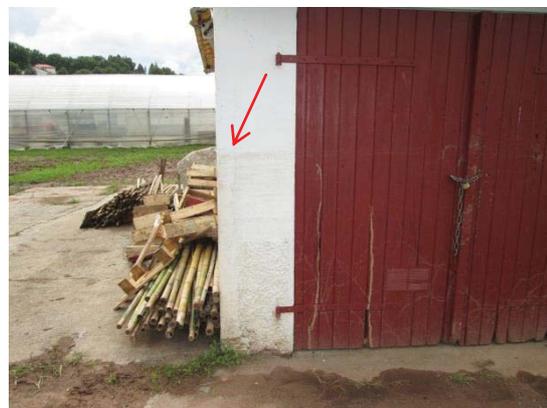
Numéro de repère : 35

Commentaire général : Mesure prise sur le mur de la petite maison à l'entrée à gauche

Détail repère : + 1.29 m / TN (sol béton)

Cote (m NGF) : laisse 13,51 sol 12,22
